ANWB Verkoopservice

Protocol

voertuiginspectie

Versie 01 - 2016

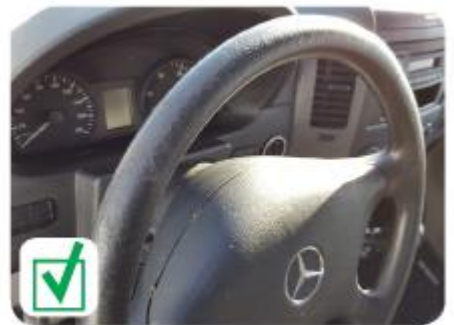
Acceptabel

- Lichte oppervlakkige schade aan kunststof, tellerklokken of displays
- Lichte slijtage aan bekleding of stuurwiel
- Gaten in interieurdelen, welke niet zichtbaar zijn doordat bijvoorbeeld carkit gemonteerd blijft

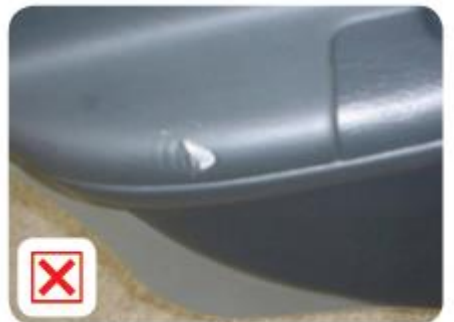
Niet acceptabel

- Scheuren / gaten / diepe krassen / vervorming in kunststof, tellerklokken, displays, dashboards / middenconsole, stuurwiel of bekleding

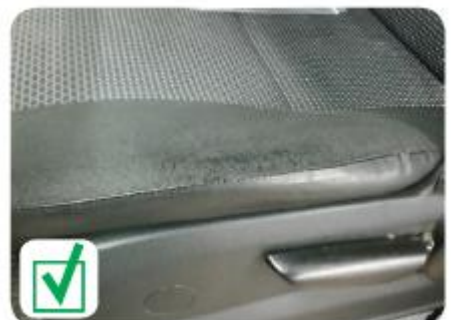
Acceptabel

- Vlekken die verwijderbaar zijn middels regulier schoonmaakmiddel en een doek
- Lichte slijtplekken of vervorming door in- en uitstappen (geen scheuren)
- Lichte beschadigingen aan achterzijde van de stoel

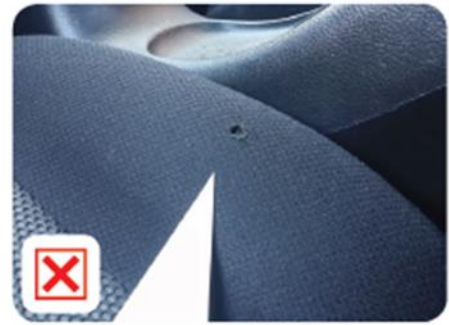
Niet acceptabel

- Vlekken die niet verwijderbaar zijn middels regulier schoonmaakmiddel en een doek, maar waar professionele reinigingsapparatuur voor nodig is
- Scheuren of losse naden in de stoelbekleding
- Brandgat(en) in de bekleding

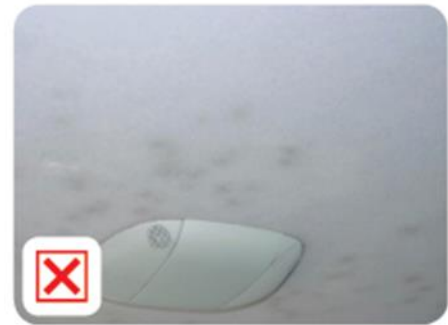
Niet acceptabel

- Vlekken die niet verwijderbaar zijn middels regulier schoonmaakmiddel en een doek, maar waar professionele reinigingsapparatuur voor nodig is
- Brandplekken, (brand)gaten en scheuren
- Hemelbekleding vervuild door nicotineanslag
- Niet-herstelbare vervorming

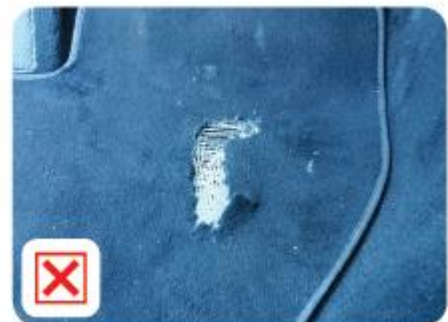
Niet acceptabel

- Vlekken die niet verwijderbaar zijn middels regulier schoonmaakmiddel en een doek, maar waar professionele reinigingsapparatuur voor nodig is
- Brandplekken, (brand)gaten en scheuren

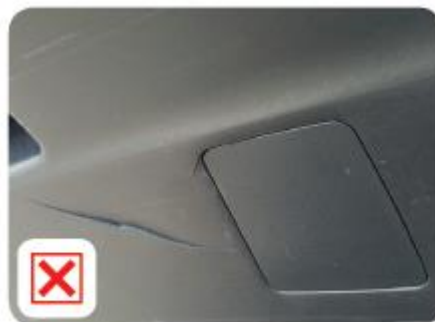
Niet acceptabel

- ✗ Gaten en/of scheuren in de laadruimte / laadvloer
- ✗ Diepe krassen
- ✗ Afgebroken onderdelen

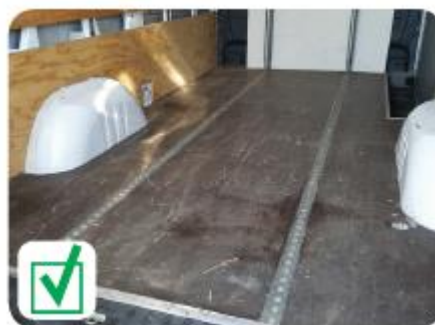
Acceptabel

- ✓ Krassen of slijtage in laadruimte / dorpels / laadvloer
- ✓ Deukjes in de wielkuipen of scheidingswanden
- ✓ Verf en algemene vervuiling door bedrijfsmatig gebruik, mits slechts aanwezig op de laadvloer, niet op zijpanelen en bovenkant bumper
- ✓ Later gemonteerde onderdelen zoals bedrijfswageninrichting, zolang deze deskundig zijn ingebouwd en voldoen aan de regelgeving die voor het voertuig geldt

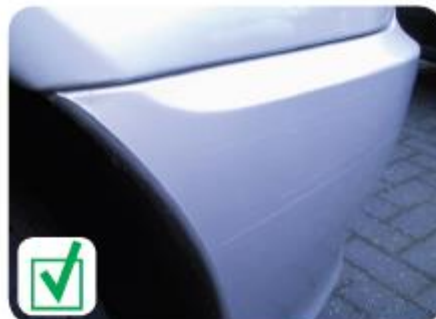
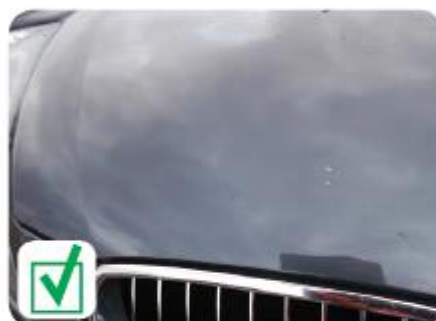
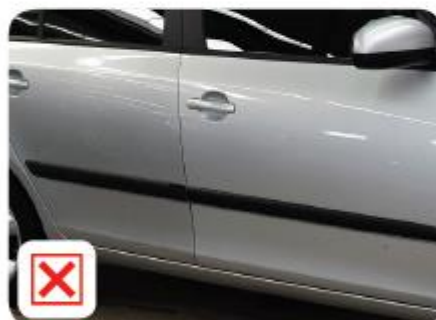
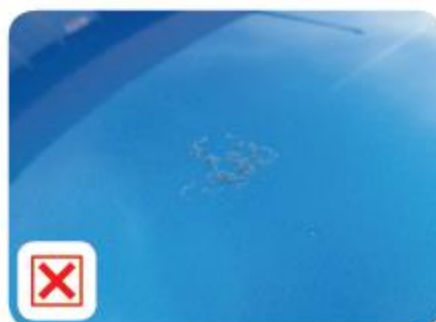
Acceptabel

- Krassen / poetskrassen / wasstraatkrassen die niet door de lak heen zijn
- Steenslag als deze minder dan 25% van het carrosserieonderdeel bedraagt
- Steenslag mag licht ingeroest zijn
- Structuurverschil door eerdere reparaties van het lakwerk die vakkundig en netjes zijn uitgevoerd
- Krassen aan de onderzijde van voorbumper / voorspoiler
- Egale verkleuring / doffe lak door leeftijd

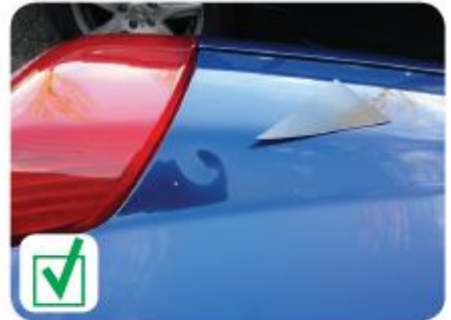
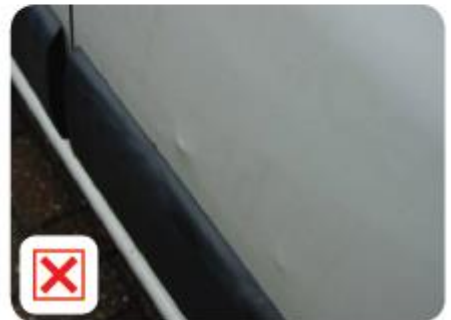
Niet acceptabel

- Meer dan 2 deukjes per deel óf deuken groter dan een muntje van 20 eurocent (= 2 cm)
- Deuken van binnen naar buiten
- Lange deuk zonder lakschade
- Hagelschade
- Gat en scheuren, breuken, vervorming of ontbreken van delen zoals bumper, spiegels en stootlijsten
- Roest of roestblaasjes
- Niet geheel strakke delen door eerder herstel

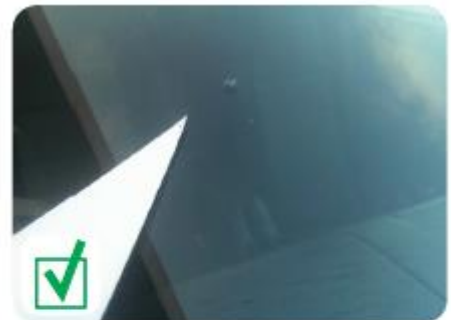
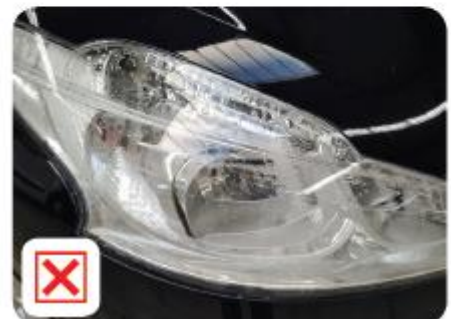
Niet acceptabel

- Scheuren, barsten of koeienoog in voorruit
- Bij warmtewerende voorruit; zichtbaar aangetaste tussenlaag ten gevolge van schade
- Diepe krassen door niet tijdig vervangen ruitenwissers of door krabben ruiten
- Water of druppelvorming in lichtunit
- Verkleurd spiegelglas

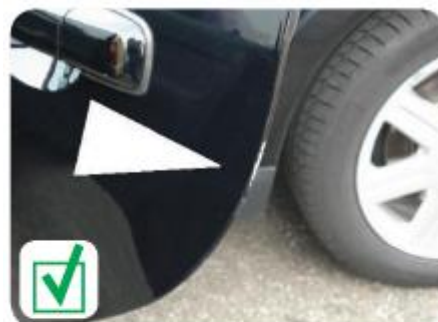
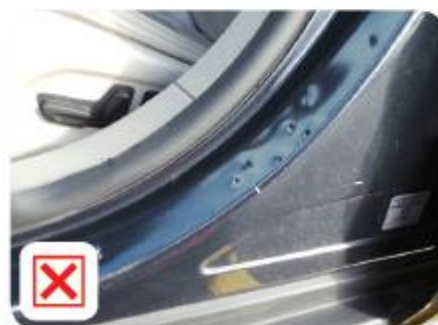
Niet acceptabel

- Beschadiging / lakbeschadiging, niet als gevolg van instappen / inladen door normaal gebruik
- Roestvorming op en rond de beschadiging
- Meer dan 2 deukjes / deuken van meer dan 2 cm doorsnee

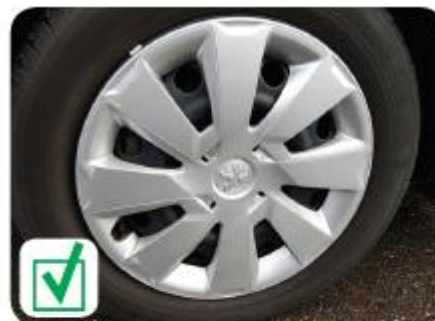
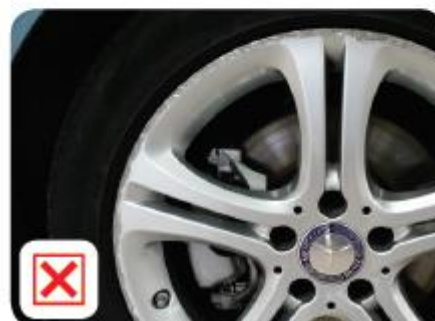
Niet acceptabel

- Beschadiging aan de velg van meer dan 10 centimeter
- Beschadiging tussen de buitenrand en het hart van de velg
- Vervorming of deuken in velgen
- Manco wioldop(pen)
- Diepe beschadigingen, barsten of happen uit wioldop
- Bult in band of schaafschade waarbij canvas zichtbaar is of gebroken is
- Extreem gekarteld profiel of slijtage tot canvas

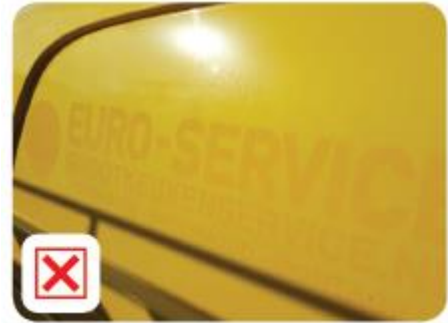
Niet acceptabel

- Krassen door de lak heen
- Kleurverschil
- Niet ontstickerd voertuig
- Gespoten reclame

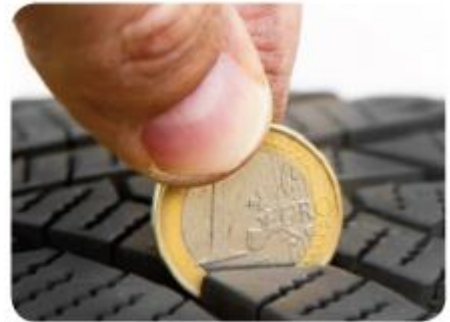
Met een 1 euro muntstuk is de profieldiepte van autobanden te meten. Is het gouden randje van de munt zichtbaar als deze in de groeven van de band gestoken wordt? Dan is de profieldiepte minder dan 3 mm. In dit geval is het verstandig om de banden te laten checken bij de garage. Hoe minder diep de profieldiepte hoe minder grip op de weg. De minimale profieldiepte voor de APK is 1,6 millimeter.
