**Wegbelevingsonderzoek
Zuid-Holland
door leden van de ANWB**

datum 27 april 2009

In samenwerking met Provincie Zuid-Holland

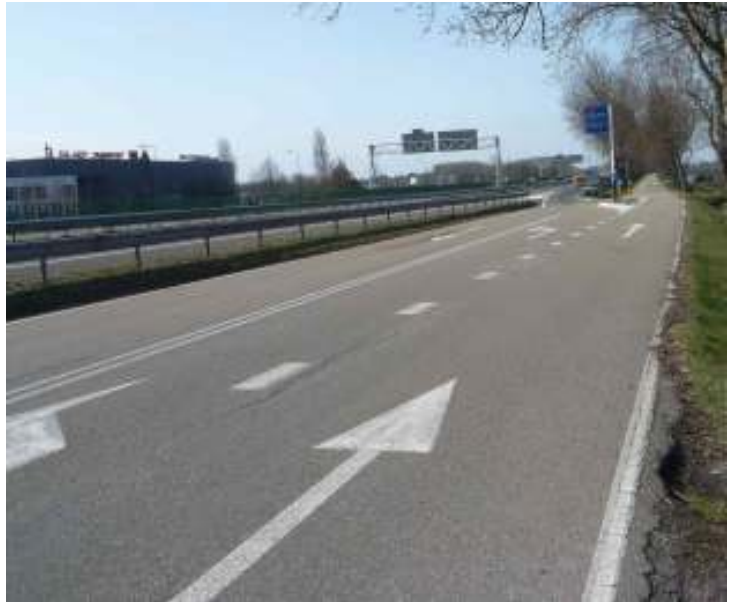
Opvallend was het aantal keren dat de oprit van de N444 naar de A44 werd genoemd. Nadat men onder het viaduct onder de A44 was doorgereden en links afgeslagen was, dacht men dat men op de oprit naar de snelweg reed. Onverwacht blijkt dat men op een tweerichtingweg rijdt, waar men voor linksaf moet voorsorteren en dus de baan van het tegenverkeer moet kruisen. Bij donker wordt het onverwachte effect versterkt. 23 deelnemers noemden dit punt bij de vragenbeantwoording. Ook wordt meermalen genoemd dat een invoegstrook kort is, de weg slingerend of verrommeld is. Aan het eind van dit rapport is per locatie aangegeven welke opmerkingen in het routeboek dus per locatie bijgeschreven zijn.

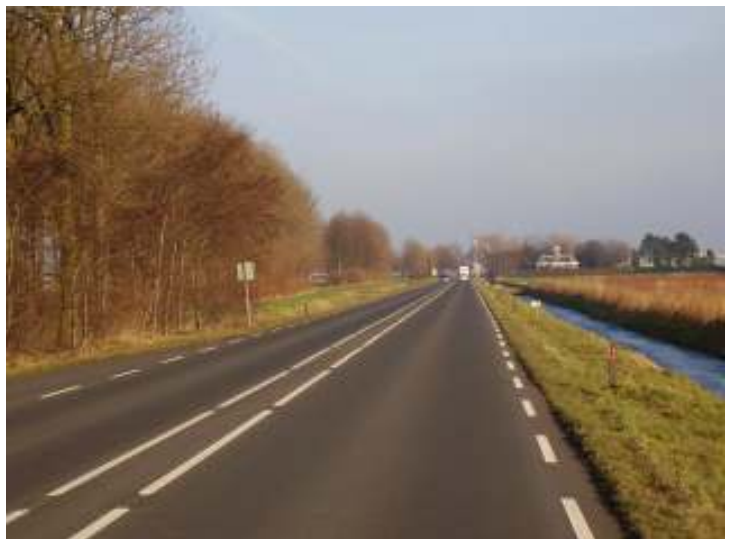
Van de 58 deelnemers geven 22 aan dat de oude en nieuwe belijning door elkaar gebruikt worden. Dat leidt af omdat het extra aandacht vergt. Ook verbazen enige leden zich over het feit dat ook op nieuwe wegen soms nog de oude belijning gebruikt wordt. Daarnaast geven 11 deelnemers expliciet aan, dat de belijning slecht te zien is of versleten is, ook juist daar waar het nodig is zoals in bochten en bij het oprijden van een andere weg (haaietanden). Dit probleem wordt door degenen die in de regen, in de schemer of duisternis gereden hebben als extra gevaarlijk beschreven. Ook geven een aantal deelnemers aan dat de belijning soms geheel ontbreekt. Het blijkt dat nog niet algemeen bekend is wat de relatie is tussen de belijning en de snelheid. Ook zijn er twijfels over wat de belijning zegt, zoals een dubbele belijning waar iedere x meter een kleine opening open gelaten is. Betekent dat níét inhalen (opening is erg klein) of mag het juist wél (lijn is niet aaneengesloten), zie foto. Degenen die de betekenis van de belijning kennen vinden het prettig, omdat de onzekerheid over de snelheid zich in de oude situatie vaak voordoet. Twee keer is genoemd dat bij regen teerstrepen, niet verward worden met belijning.

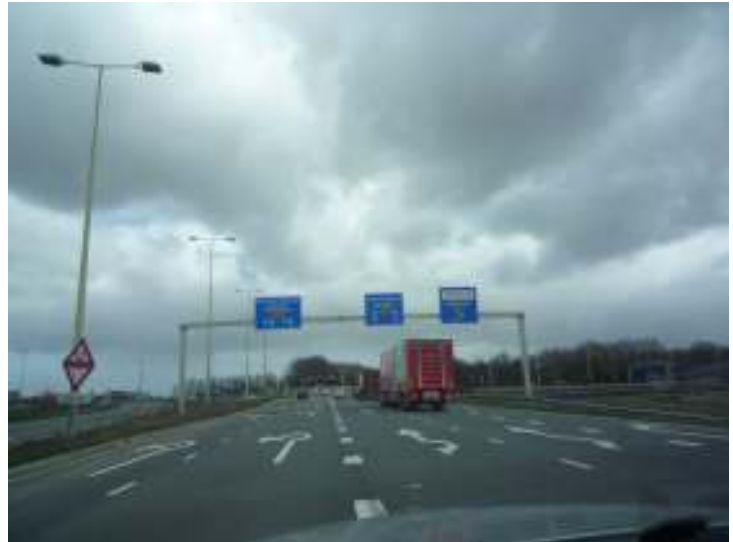
Relatief vaak kunnen borden niet goed gelezen worden. Dat kunnen zowel snelheidsborden als bewegwijzering zijn. Er zijn ook locaties genoemd waar men vindt dat er te veel borden zijn (Zuidweg Zoetermeer). Soms alleen veel verkeersborden soms ook reclameborden. Men wordt hierdoor afgeleid en kijkt over de belangrijke borden heen. Een aantal leden heeft opmerkingen over de bewegwijzering bij sommige rotondes als alleen bij de uitgang van de rotonde de richting wordt aangegeven.

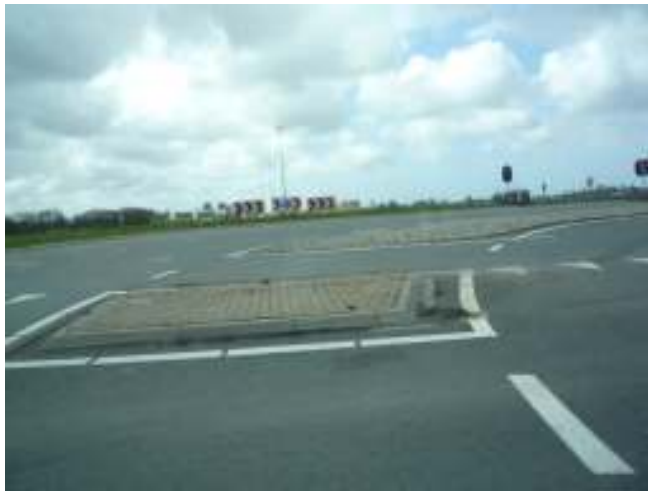
Ruim de helft van de deelnemers vindt een aantal rotondes (Doenkade Rotterdam, Pijnacker) zo groot, dat het hen niet meteen duidelijk is waar zij moeten rijden en welke banen ze moeten volgen om de gewenste richting te kiezen. Door de omvang, de vele rijstroken, de bochten en de verkeerslichten is men enigszins in verwarring. Rij ik goed en komt er uit kruisende banen geen verkeer?

Ook vindt men het lastig en verwarrend dat er zoveel uitvoeringsvormen bestaan. Soms gaat bijvoorbeeld de linker en de rechter rijstrook rechtdoor, soms alleen de linker. Daarnaast wordt de Maximarotonde in Zoetermeer vaak genoemd, omdat men voor de richting rechtdoor van baan moet wisselen naar de

toegevoegde meest rechtse baan. Het samenvoegen van twee banen direct na een rotonde vinden een aantal rijders lastig na het bochtige tracé op de rotonde. Daarentegen vindt ook een aantal leden de rotondes goed, als de richting van tevoren door borden en markering goed is aangegeven.

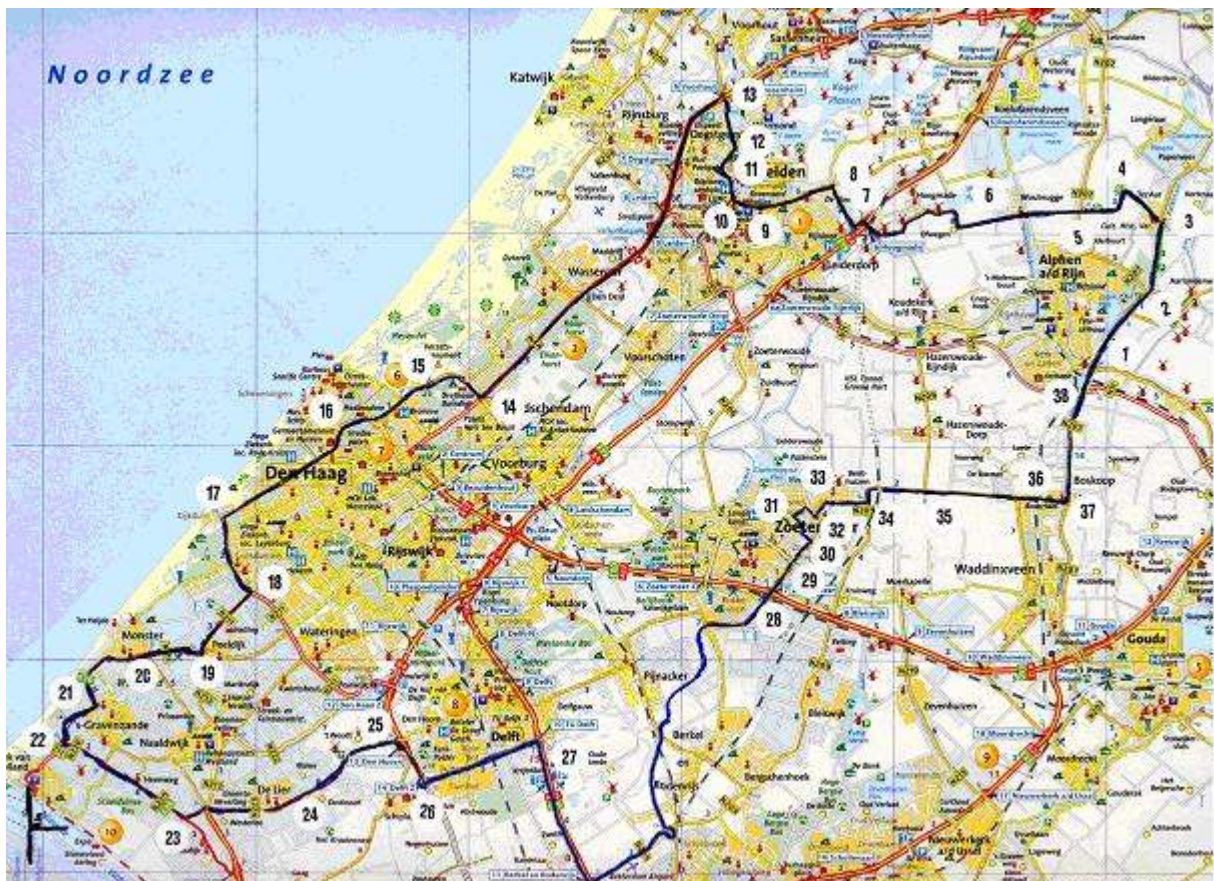
Opmerkingen per locatie op de route Zuid Holland

Opmerkingen per locatie, op basis van wat bijgeschreven is in routeboek
