Wegbelevingsonderzoek Utrecht

Door leden van de ANWB

door ANWB
In nauwe samenwerking met provincie Utrecht

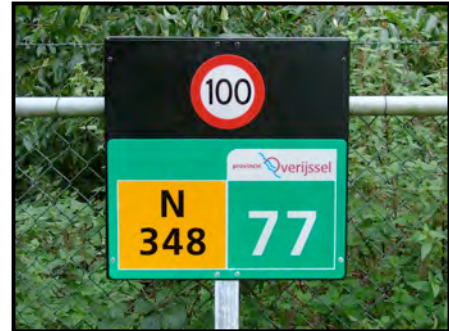
Met name werd er gevraagd om meer informatie over de wettelijke snelheidslimiet. Van de mensen voor wie de snelheid niet altijd duidelijk was vroeg tweederde om herhaling van informatie (hiernaast een voorbeeld van de provincie Overijssel).

Al met al zou het bijzonder verduidelijkend werken indien de geldende max. snelheid met enige regelmaat op of langs de weg wordt herhaald. In de regel wil men best de max. snelheid aanhouden, maar men weet eenvoudigweg niet welke limiet er geldt. En uit het wegontwerp of uit de belijning (zie later) is dat niet af te leiden.

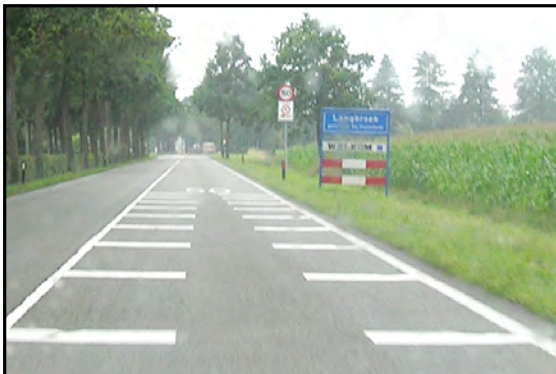
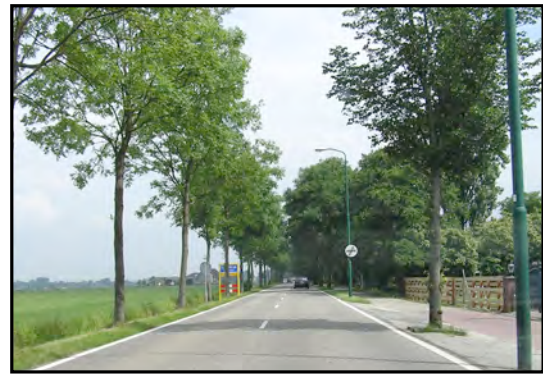
Ook 2/3 van de mensen vroeg de entree van de bebouwde kom duidelijker aan te geven. Men merkte op dat er geen eenduidigheid is in de plaats en de aanduiding van de komgrens. De plaats van de komgrens is vaak niet logisch (tussen Langbroek en Cothen en bij Groenekan). Bovendien ontbreekt regelmatig het bord

met de maximum snelheid van 50 km. Wettelijk is dat niet vereist. Volgens de wet impliceert het bebouwde kombord met plaatsnaam een maximum snelheid van 50 km/h. Veel weggebruikers weten dit echter niet. Aangezien binnen de bebouwde kom naast 50 ook 30 of 70 als maximum snelheid kan voorkomen is er een roep om meer duidelijkheid.

1. Herhaling van de max. snelheid is een relatief kleine moeite. Dat kan door de maximum snelheid op de de hectometerbordjes aan te brengen of dmv markering op het wegdek.
Helemaal voor de hand liggend is het om het kombord standaard uit te rusten met het bekende 50-bord.
2. Gestreefd moet worden naar een consequente koppeling tussen wegtype/wegmarkering en maximum snelheid. Het aantal wegtypes en hun uitvoeringsvormen moet bovendien zo beperkt mogelijk worden gehouden. Communicatie on the spot ter verbetering van het begrip is een mogelijkheid
3. Het is van belang bij het onderhoud van wegen bijzondere aandacht te geven aan de berijdbaarheid van de bermen.

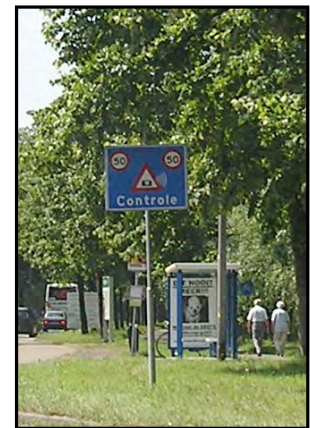
Schrijnend zijn de gevallen waar wél wordt gewaarschuwd dat er wordt gecontroleerd, zonder dat duidelijk is aangegeven welke maximum snelheid hier geldt. Soest vormt daarop een positieve uitzondering: hier staat de maximum snelheid op het bord waarop de controle wordt aangekondigd.

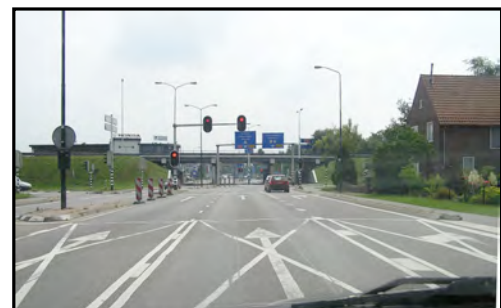
De kruising van de route met de A12 ten Noorden van Veenendaal (zie foto), de kruising (rotonde) van de N234 met de A27, de Stichtse Rotonde, einde van de afrit Eembrugge van de A1, het kruispunt met Verkeerslichtenregeling aan het eind van de afrit nr 6 van de A28, en in zijn algemeenheid de dubbelstrooks rotondes.

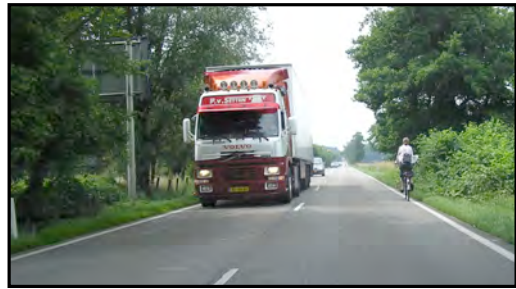
Veel rijders vroegen aandacht voor de gevaarlijke positie van de fietsers op de weg tussen Veenendaal De Klomp en de aansluiting op de A12. Fietsvoorzieningen ontbreken en daardoor rijden de fietsers tussen het snelverkeer dat met 80 km/h passeert.
